# RÉSUMÉ DES INTERVENTIONS - TRAVAUX SUR LA ROUTE MARCHAND

MUNICIPALITÉ DE  
CHAMPLAIN

Québec, le 28 septembre 2021

**Objet : Résumé des interventions recommandées sur la route Marchand**

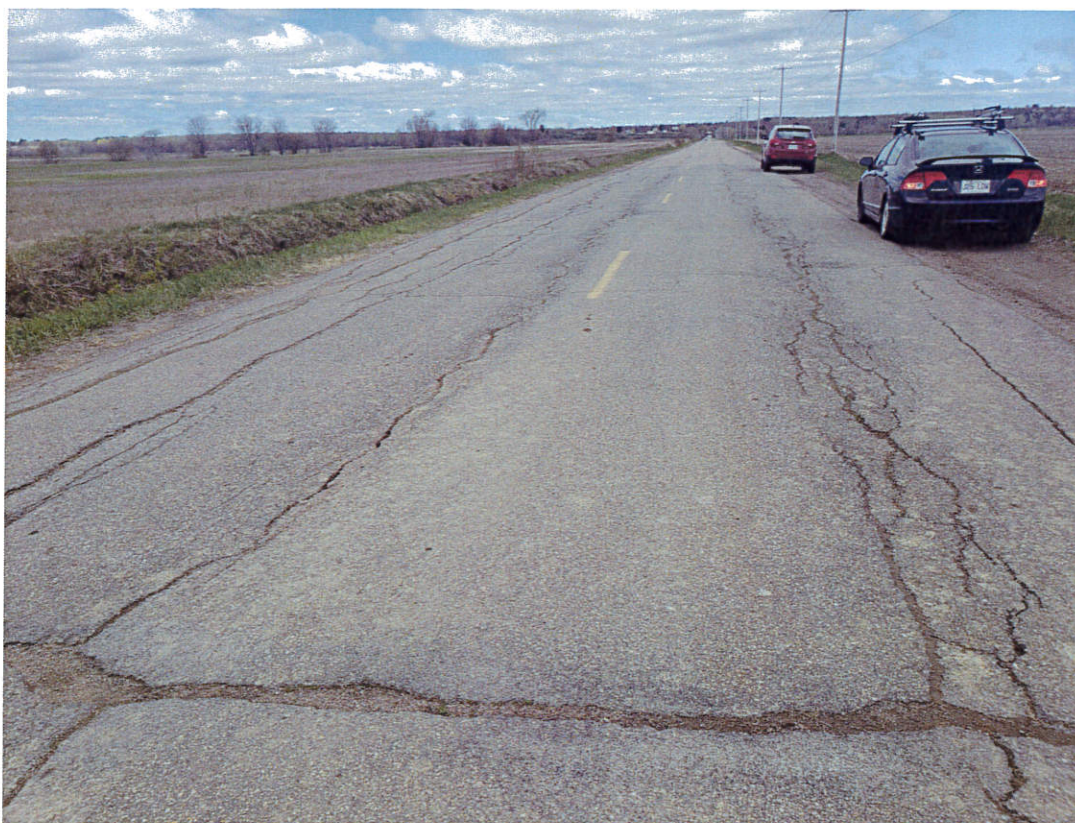
À la suite du relevé sur terrain, il a été constaté que la majorité du segment de la chaussée expose des carrelages qui présentent un patron des fissures à mailles polygonales, ainsi que des fissures lézardées indiquant la rupture du revêtement. Plusieurs ornières et zones de dépressions sont aussi observables, et ce sur la quasi-totalité du tronçon. Certaines zones subissent aussi d'importantes déformations pendant les périodes de gel/dégel selon les informations qui nous ont été transmises.

*Photo 1 - Fissures transversales et longitudinales - ornières et affaissement de la chaussée*

- Décohesionnement (pulvérisation) sur 150 mm à 250 mm d'épaisseur ;
- Rechargement granulaire en MG-20, épaisseur de 150 mm ;
- Mise en place d'une couche unique d'enrobé ESG-14, épaisseur de 70 mm ;
- Rechargement des accotements et raccordement des entrées privées par du MG-20b ;
- Réfection de la glissière de sécurité semi-rigide au chainage 2+390 ;
- Renforcement de l'infrastructure par l'ajout d'une membrane de type géogrille sur certaines zones instables, affectées par le gel/dégel.

- Décohesionnement et rechargement granulaire;
- Longueur totale d'intervention :  $\pm 2500$  m.

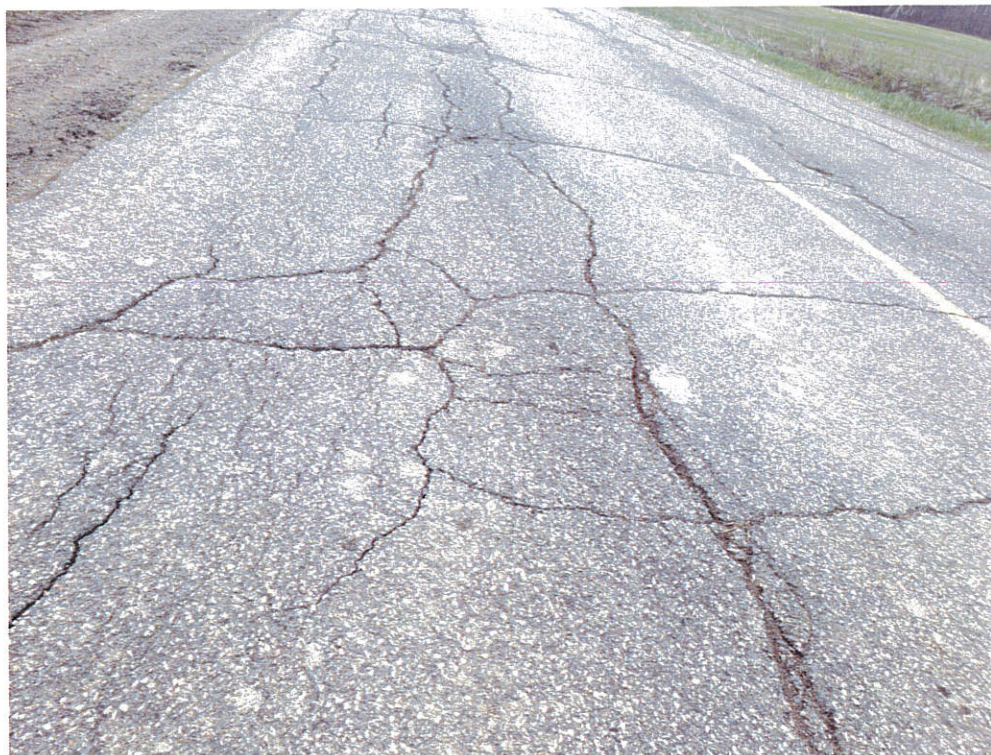
*Photo 2 : Fissures transversales et longitudinales*

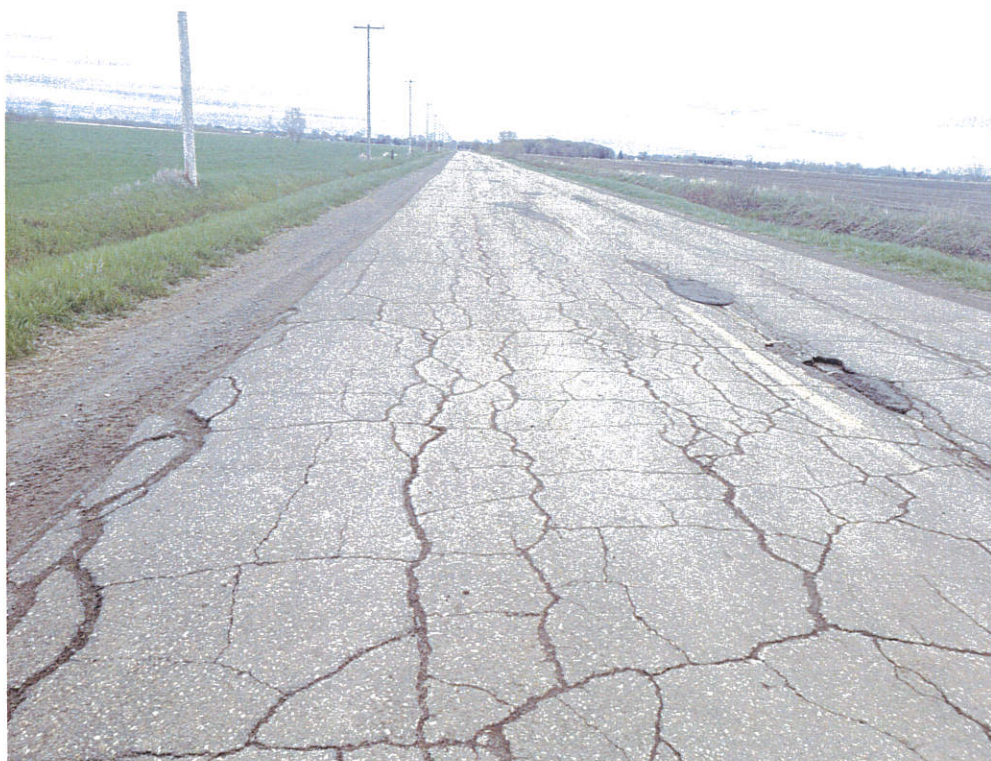
*Photo 3 : Fissures transversales et longitudinales – affaissement de la chaussée*

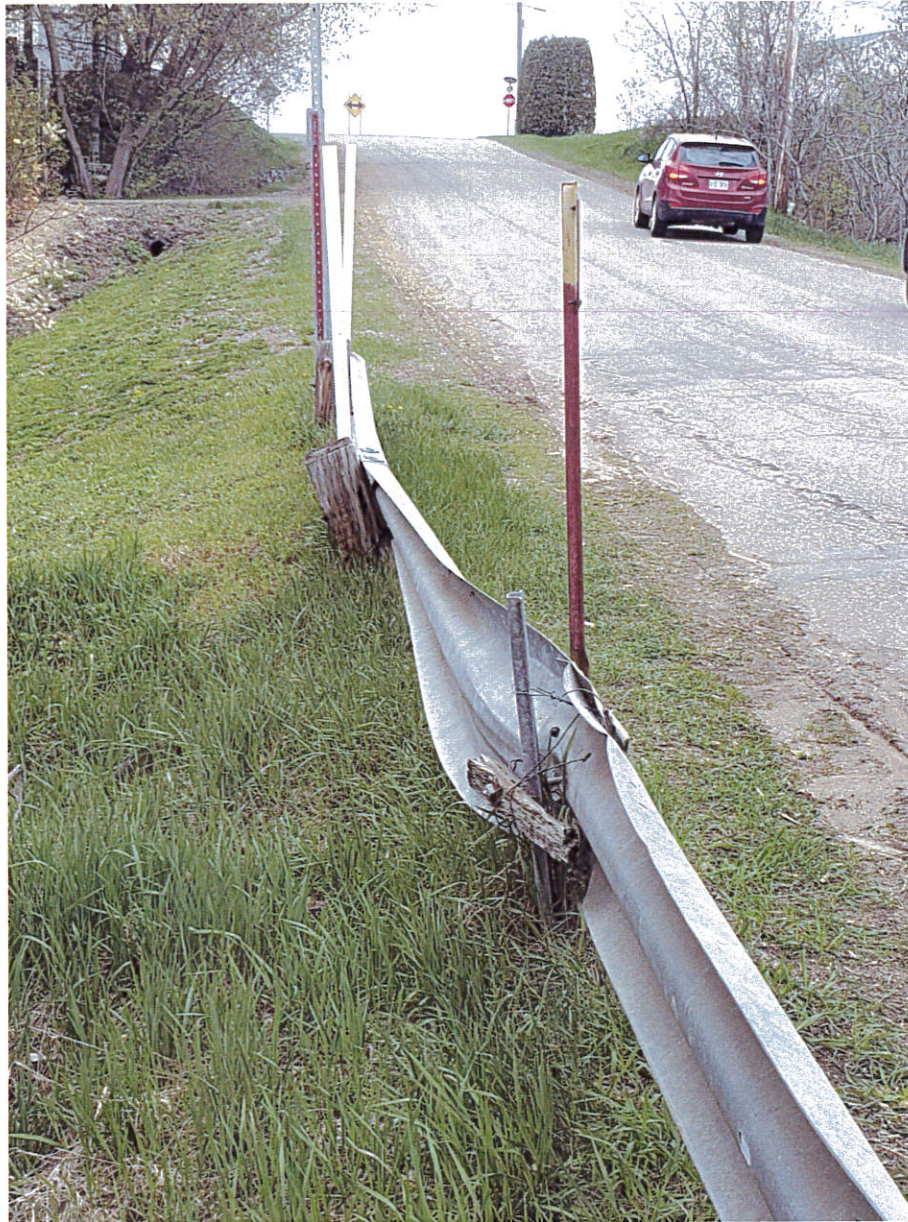
*Photo 5 : Chaînage 2+390 – Glissière de sécurité existante à remplacer*

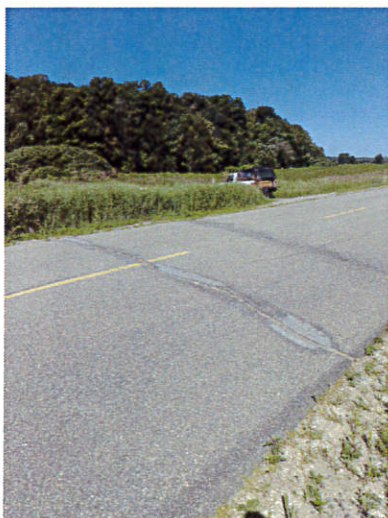
| N° du ponceau | Localisation | Ponceaux existants | Observations | Ponceaux proposés | Interventions |
|---|---|---|---|---|---|
| P1 | Ch. 0+475 | Ø600 mm, TTOG, L= 17.5 m | Déformation de la chaussée (fissures)<br>Joint ouvert<br>Extrémité déchirée | Ø600 mm, TBA | Reconstruction<br>Nettoyage de fossé<br>Revêtement de protection |

Photo 6 : Déformation de la chaussée

- Reconstruction TBA Ø 600 mm;
- Nettoyage de fossés latéraux : 60 m;
- Revêtement de protection en pierres : 60 m<sup>2</sup>.

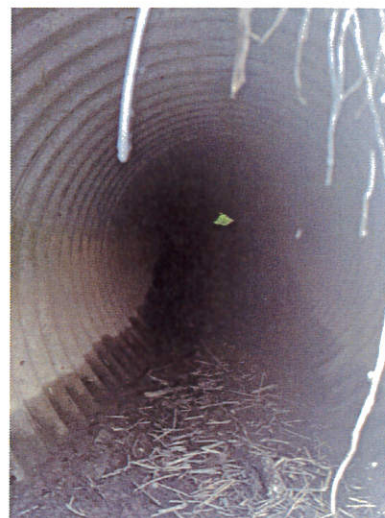
Photo 7 : Joint ouvert

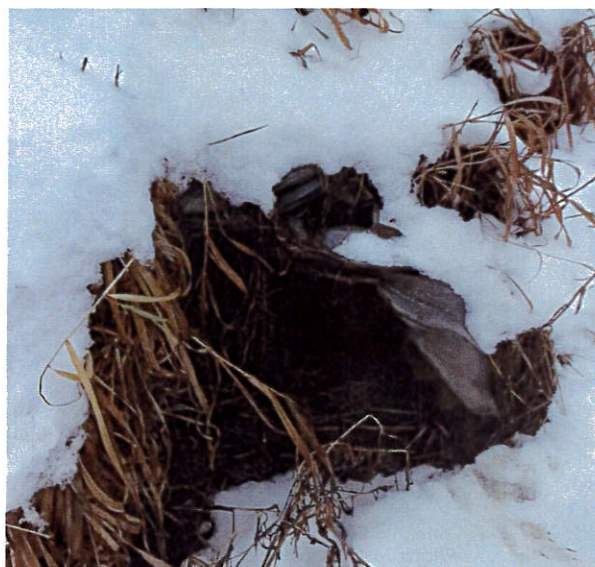
Photo 8 : Extrémité déchirée

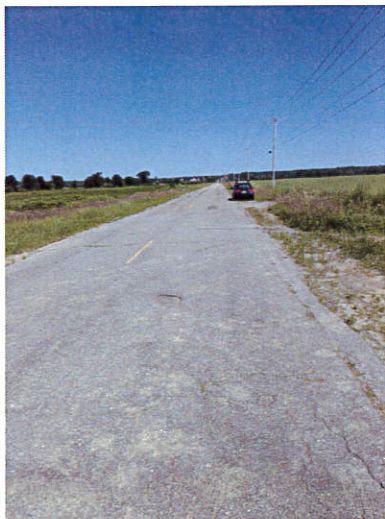
| N° du ponceau | Localisation | Ponceaux existants | Observations | Ponceaux proposés | Interventions |
|---|---|---|---|---|---|
| P2 | Ch. 0+847 | Ø750 mm, TTOG, L= 15 m | Déformation de la chaussée (fissures)<br>Radier perforé<br>Extrémité déchirée | Ø900 mm, TBA | Reconstruction<br>Nettoyage de fossé<br>Revêtement de protection |

Photo 9 : Déformation de la chaussée

- Reconstruction TBA Ø 900 mm;
- Nettoyage de fossés latéraux : 80 m;
- Revêtement de protection en pierres : 75 m<sup>2</sup>.

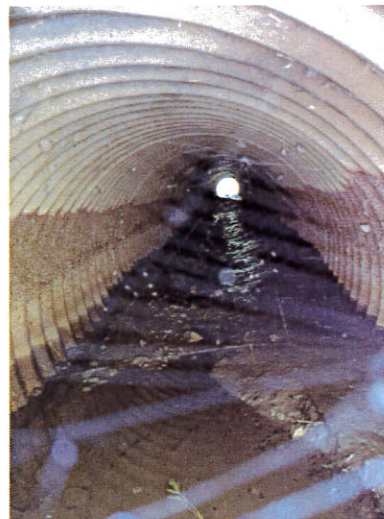
Photo 10 : Présence de corrosion et de perforation  
au niveau du radier

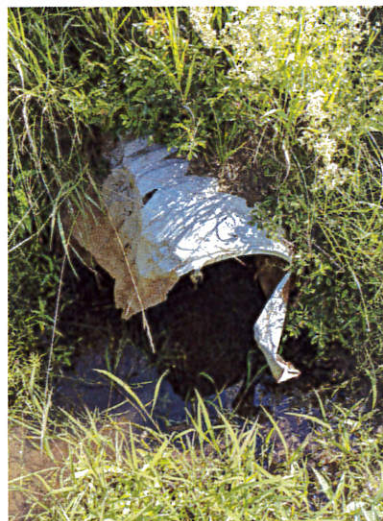
Photo 11 : Extrémité déchirée

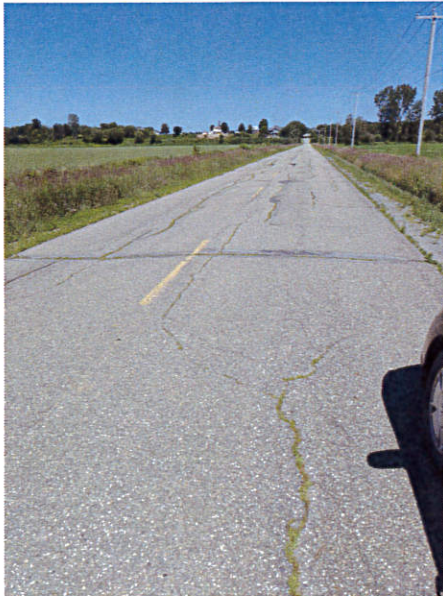
| N° du ponceau | Localisation | Ponceaux existants | Observations | Ponceaux proposés | Interventions |
|---|---|---|---|---|---|
| P4 | Ch. 1+920 | Ø900 mm, TTOG, L= 15 m | Déformation de la chaussée (fissures)<br>Présence de corrosion<br>Ponceau enfoui à 75% | Ø1050 mm, TBA | Reconstruction<br>Nettoyage de fossé<br>Revêtement de protection |

Photo 14 : Déformation de la chaussée

- Reconstruction TBA Ø 1050 mm (selon étude hydraulique);
- Nettoyage de fossés latéraux : 100 m;
- Revêtement de protection en pierres : 100 m<sup>2</sup>.
- Demande de certificat d'autorisation au MELCC article 22

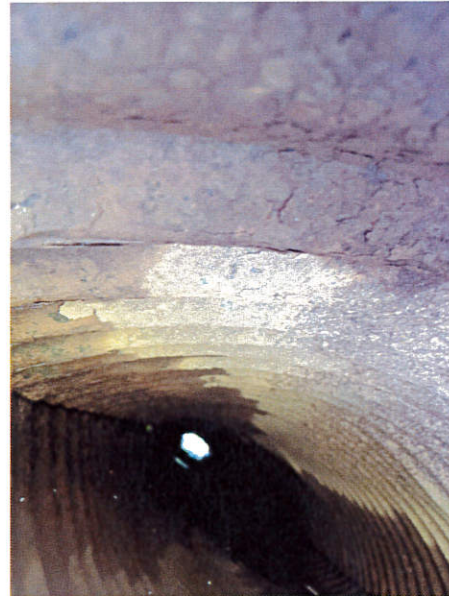
Photo 15 : Présence de corrosion au niveau de la couronne du ponceau – perforation du radier très probable

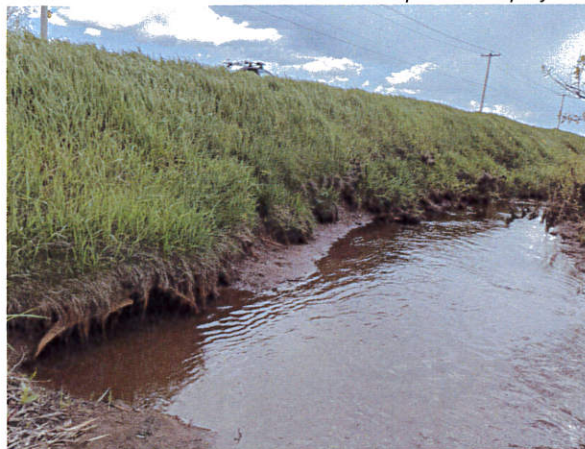
Photo 16 : Ponceau enfoui à 75%

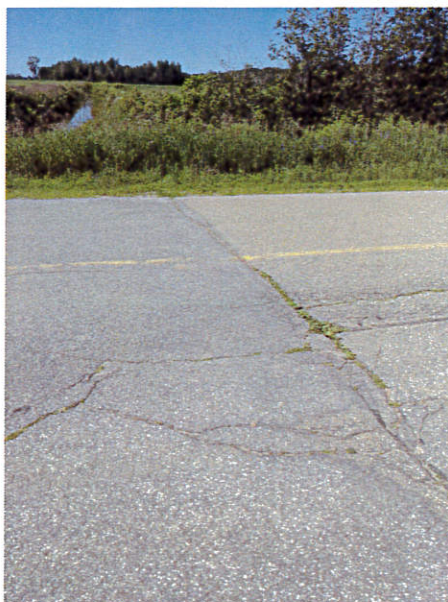
| N° du ponceau | Localisation | Ponceaux existants | Observations | Ponceaux proposés | Interventions |
|---|---|---|---|---|---|
| P5 | Ch. 2+189 | Ø750 mm, TTOG, L= 15 m | Déformation de la chaussée (fissures)<br>Présence de corrosion<br>Ponceau presque complètement enfoui | Ø1050 mm, TBA | Reconstruction<br>Nettoyage de fossé<br>Revêtement de protection |

Photo 17 : Déformation de la chaussée

- Reconstruction TBA Ø 1050 mm (selon étude hydraulique);
- Nettoyage de fossés latéraux : 100 m;
- Revêtement de protection en pierres : 100 m<sup>2</sup>.
- Demande de certificat d'autorisation au MELCC article 22

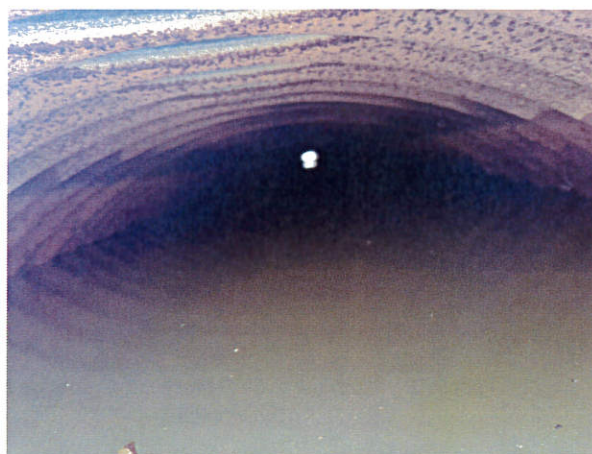
Photo 18 : Présence de corrosion au niveau de la couronne du ponceau – perforation du radier très probable

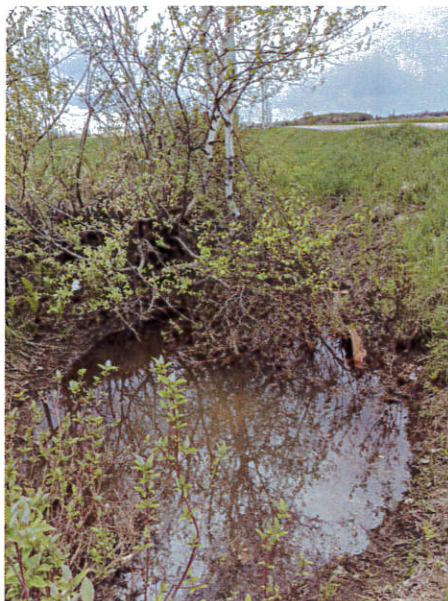
Photo 19 : Entrée enfouie à 50%

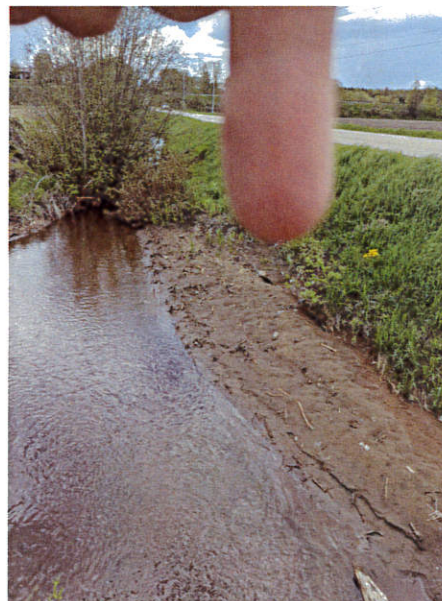
Photo 20 : Sortie complètement enfouie

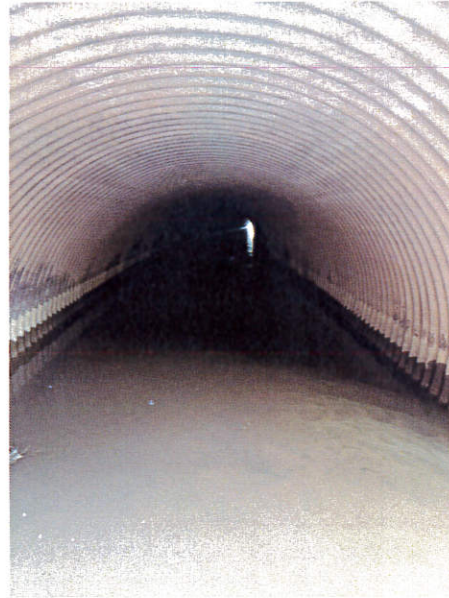
Photo 22 : Légère présence de corrosion – déviation de sa trajectoire à mi-parcours pour éviter la pile du pont

- Nettoyage de fossés : 30 m.

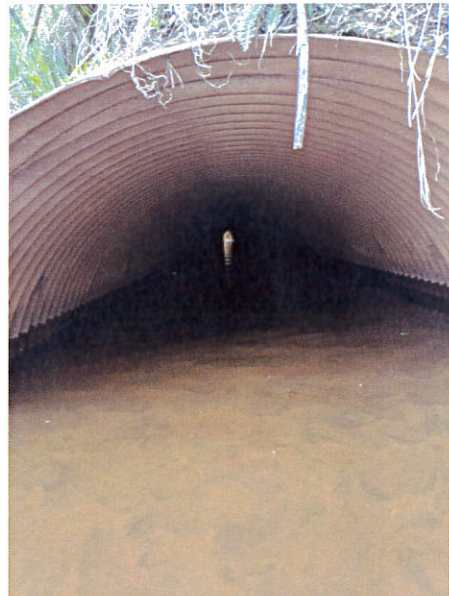
| N° du ponceau | Localisation | Ponceaux existants | Observations | Ponceaux proposés | Interventions |
|---|---|---|---|---|---|
| P6 | Ch. 2+364 | Ø1200 mm, TTOG | Extrémité aval partiellement enfouie | - | Nettoyage du ponceau<br>Nettoyage de fossé |

Photo 24 : Sortie enfouie à 30%

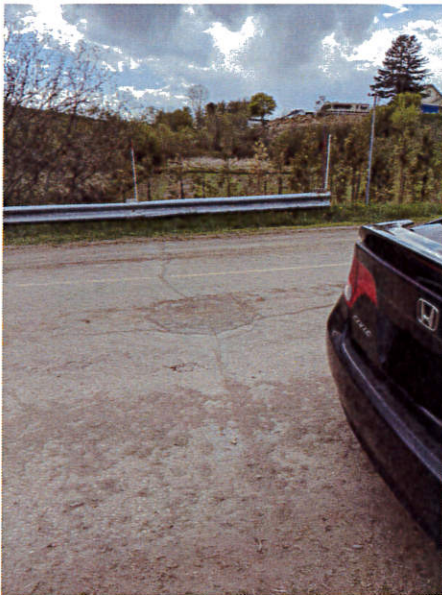
| N° du ponceau | Localisation | Ponceaux existants | Observations | Ponceaux proposés | Interventions |
|---|---|---|---|---|---|
| P7 | Ch. 2+387 | Ø1200 mm, TTOG, L= 20 m | Déformation de la chaussée (fissures)<br>Affaissement local de la chaussée<br>Joint ouvert<br>Radier perforé | Ø1500 mm, TBA | Reconstruction<br>Nettoyage de fossé<br>Revêtement de protection<br>Réfection de l'aménagement en aval du ponceau |

Photo 25 : Déformation de la chaussée, affaissement récurrent au droit du ponceau

- ✓ Reconstruction TBA Ø 1500 mm (selon étude hydraulique);
- ✓ Nettoyage de fossés latéraux : 20 m;
- ✓ Revêtement de protection en pierres : 100 m<sup>2</sup>.
- ✓ Réfection de la fosse en aval du ponceau (enrochement cimenté, regard, etc.).

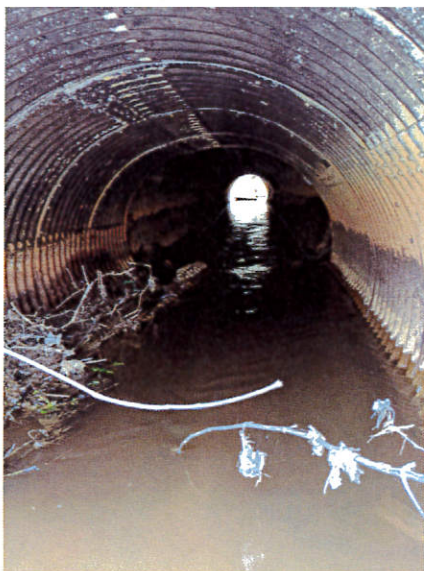
Photo 27 : Vue en amont – Corrosion, radier défoncé, joints ouverts

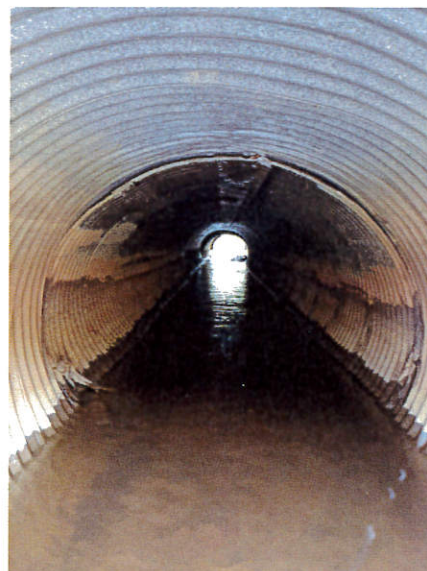
Photo 28 : Vue en amont – Corrosion, radier perforé, joints ouverts
